# Rolpaarden en kanonnen van de Huis te Warmelo (1715)

door Nico Brinck

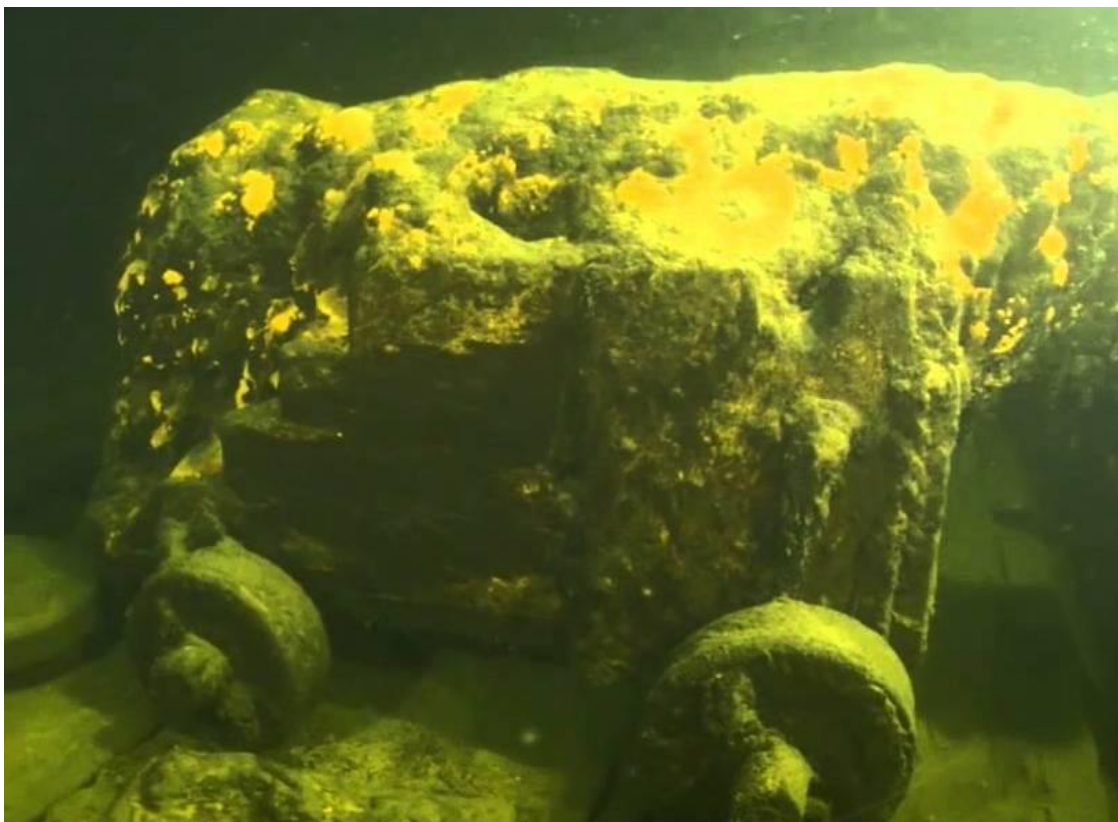
De houtsoort van de rolpaarden kan op basis van de onderwaterbeelden niet worden bepaald. Op een oorlogsschip zal het beste hout zijn gebruikt, zoals eiken- of essenhout. Ook al zijn de contouren en details van de rolpaarden nogal vertroebeld door algen en bezinksel, toch zijn vele mooie details op te merken. Op de onderstaande foto lijkt dat het kanon niet meer met zijn tappen in de tapgaten van het rolpaard rust. Door het gewicht en lange verblijf in het water kunnen de rolpaardwangen (de zijwanden) uiteen geweken zijn en is de kanonsloop op het kalf gezakt. Het kalf is het verbindingsblok tussen de wangen, aan elkaar verbonden met een zware ijzeren bout dwars door de wangen en het kalf. Het uiteinde van de bout is te zien tussen de tap-uitsparing en het voorste wiel.

*Afbeelding: Kanon met rolpaard op het bovendek van de Huis te Warmelo. (Subzone)*

De wielen zijn gemaakt uit één stuk hout, uit een stam gezaagd. Om de bolling van het scheepsdek te compenseren, zijn de voorwielen van het rolpaard iets groter dan de achterwielen. De borging op de as gebeurt met een spie die nog steeds aanwezig is. De assen zitten met ijzersmeedwerk aan de

wangen gespijkerd. Aan de voorkant is dit te zien, boven het wiel. Dit komt enigszins ouderwets over. Vaak zaten de assen met lange bouten door en door aan de bodem en de wangen vast. Het rolpaard van de Huis te Warmelo heeft dus nog een bodemplaat. Later in de achttiende eeuw zou de bodemplaat vervallen en werden de assen direct aan de wangen bevestigd. De wig om de stand van de kanonsloop te stellen, stond dan direct op de achteras in plaats van op de bodem.

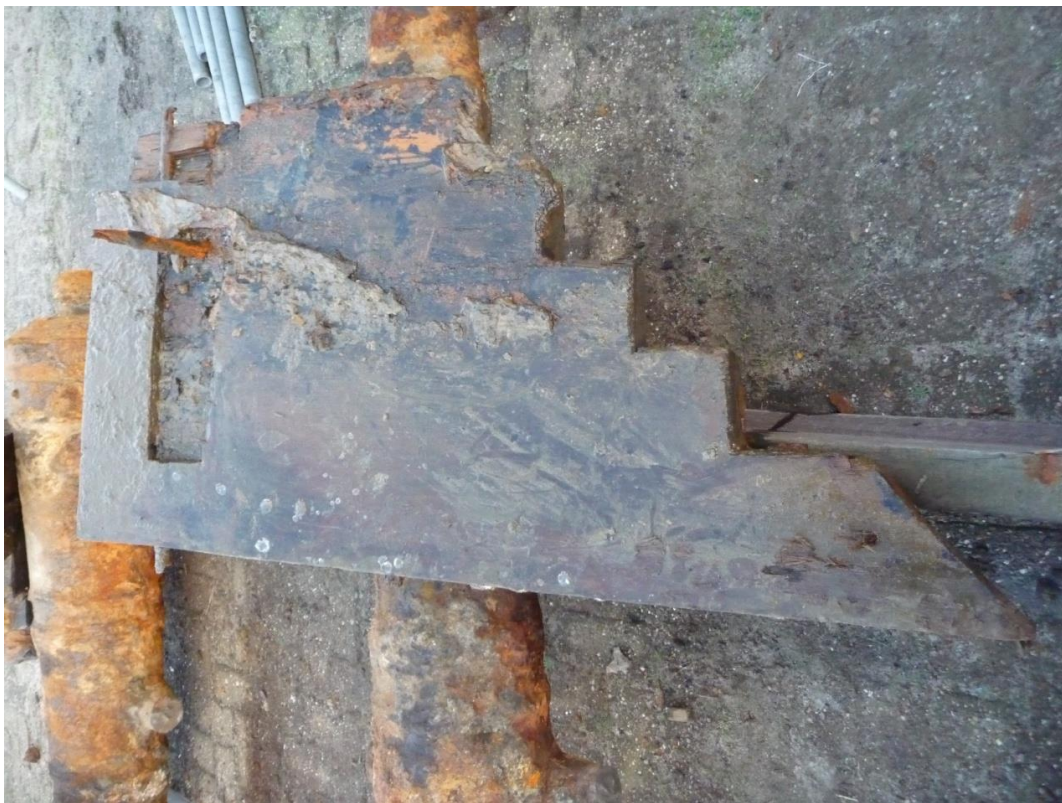
*Afbeelding: Rolpaardwang uit het Palmhoutwrak.*

De foto toont de binnenkant van een rolpaardwang. De bovenzijde is enigszins beschadigd maar daardoor is de bout waarmee de bodem en de vooras vastgezet hebben goed te zien. Ook de uitsparing voor het kalf is te zien met de rest van de ijzeren bout die er doorheen zat. De trapjes voor de handspak (om de loop op en neer te bewegen) zijn gelijk aan die van de Huis te Warmelo, en ook het afgeschuinde achterdeel is mogelijk op de onderwaterbeelden uit de Finse Golf te ontwaren. Het rolpaard van het Palmhoutwrak is gerestaureerd door de vinder en duiker J. Betsema en staat voor museum Kaap Skil te Oudeschild. De tappen van het bijbehorende kanon zullen aan de korte kant zijn geweest, want de uitsparingen lopen niet helemaal door de wangen.

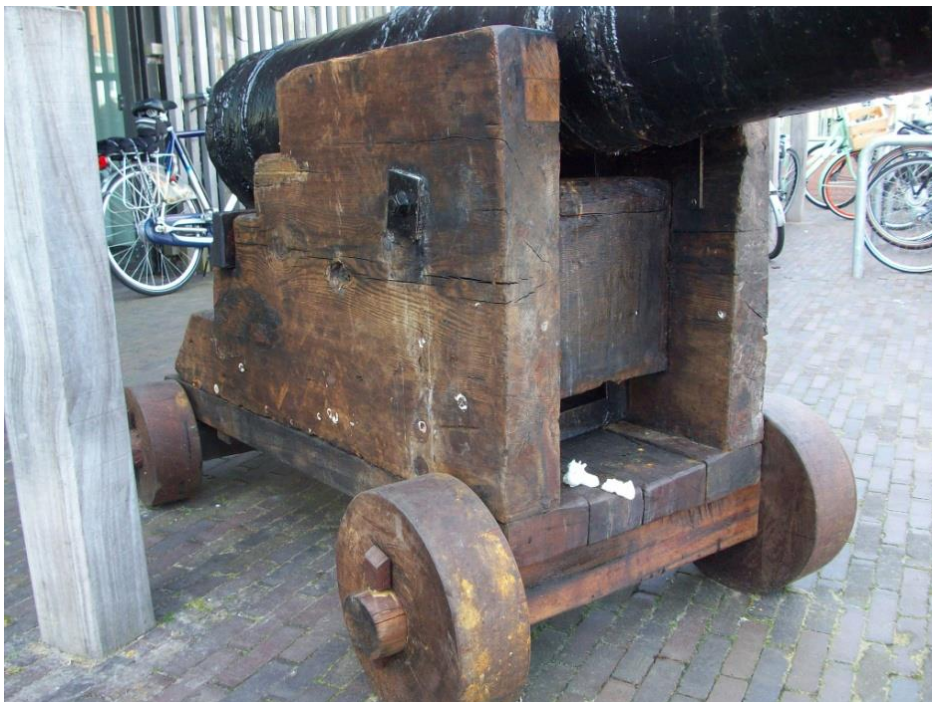
Afbeelding: Het gerestaureerde rolpaard uit het Palmhoutwrak.

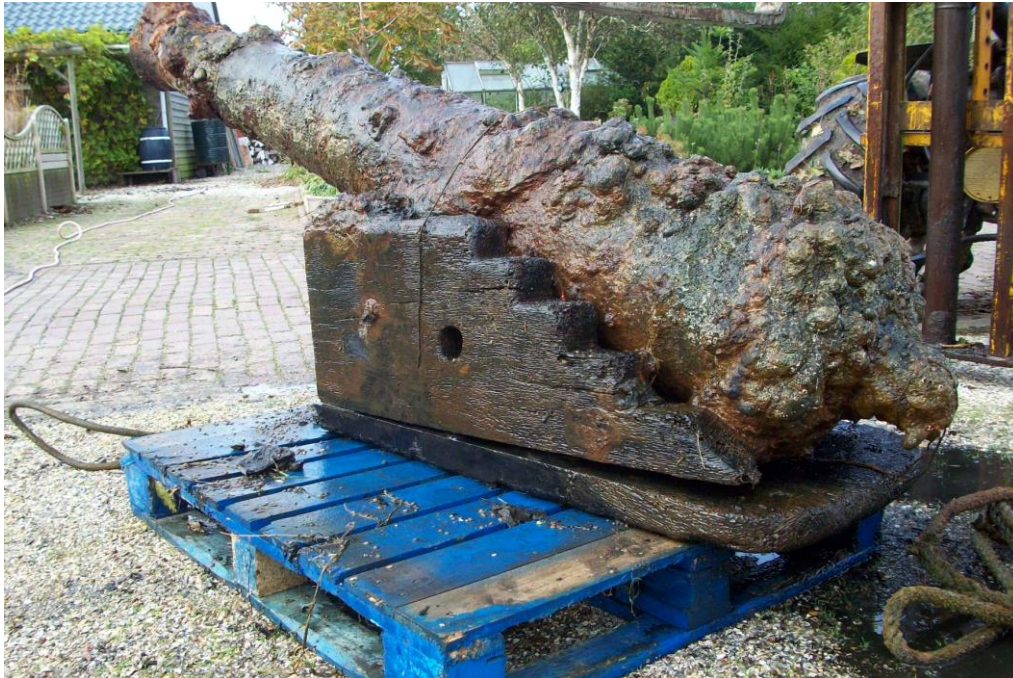
*Afbeelding: Kanon met rolpaard uit het Piskruikenwrak.*

Het kanon op het rolpaard uit het Piskruikenwrak is gedateerd. Op een van de tappen staat het jaartal 1696. Dat betekent dat het schip in of na dat jaar is gezonken. De datering komt in de buurt van de 'levensjaren' van het fregat Huis te Warmelo (1708-1715). Op de bovenstaande foto is duidelijk de bodemplaats te zien die toen nog onderdeel van alle rolpaarden was. Het uiteinde van de ijzeren kalfbout is ook zichtbaar. Het grote ronde gat in het midden van de wang is voor de veiligheidskabel. Als het bevestigingsstuig zou breken, ging het kanon niet meteen aan de haal maar bleef dit beperkt tot de speling van de kabel. Net als het rolpaard van het Palmhoutwrak is ook hier de schuine kant van de onderste trap aanwezig. Ook is geen uitwendig smeedwerk op de wangen gebruikt: de assen waren doorgebout aan de bodem en de wangen. We zien hoe sterk dit rolpaard lijkt op dat uit het Palmhoutwrak terwijl het ouderdomsverschil tenminste 50 jaar bedraagt.
